**Objet :** Opération de résorption de l'habitat insalubre du secteur de  
Vieux Bourg Les Abymes.

## **Rapport des visites portant déclaration d'un périmètre insalubre d'habitat informel hétérogène en application de l'article 9 de la loi 2011-725 du 23 juin 2011 du secteur de Vieux-Bourg aux Abymes**

Dates des visites : du 8 au 24 novembre 2022, le 12 décembre 2022 et du 23 mai au 7 juin 2023

Motif de la visite : Enquêtes d'insalubrité

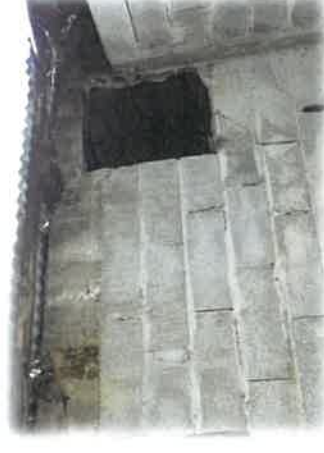
Les constructions situées dans le secteur concerné par la RHI présentent dans leur ensemble des caractéristiques de dégradation importante, avec une précarité des gros œuvres, des ossatures et des couvertures, ce qui engendre une instabilité structurelle des locaux.

Un nombre de logements abandonnés présentent dans leur ensemble des caractéristiques de dégradation avancée.

En conclusion, globalement, le secteur présente un nombre de logements abandonnés fortement dégradé.

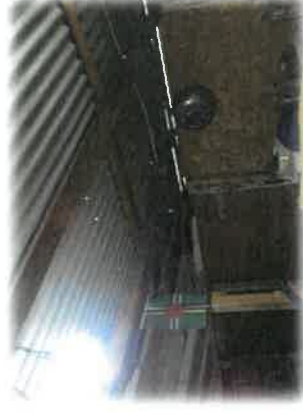
On constate de nombreuses problématiques d'étanchéité et d'isolation : la majorité des toitures est à refaire.

Des dégradations au niveau des toitures et de leurs accessoires peuvent entraîner des infiltrations d'eau. Certaines couvertures n'assurent pas le clos et le couvert.

De nombreux logements ne disposent d'aucun dispositif d'isolation. Ces logements ne sont étanches ni à l'eau ni à l'air et subissent des infiltrations d'eau, lors d'épisodes de pluies.

Ce manque d'étanchéité et d'isolation dans ces dernières constructions entraîne des infiltrations d'eau, favorisant l'apparition de moisissures à l'origine de pathologies respiratoires. Cela peut aussi être un élément facilitateur pour l'introduction d'insectes et de rongeurs dans les logements ; animaux qui peuvent être des vecteurs de maladies infectieuses.

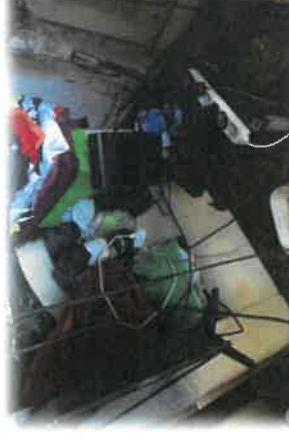
La densité de logements à la parcelle est importante.

La majorité des logements est construite de manière très rapprochée et enchevêtrée, les uns sur les autres. Ceci ne permet pas une aération des logements dans des conditions satisfaisantes.

Ces désordres pourraient engendrer des risques de survenue ou d'aggravation de pathologies respiratoires chez les occupants.

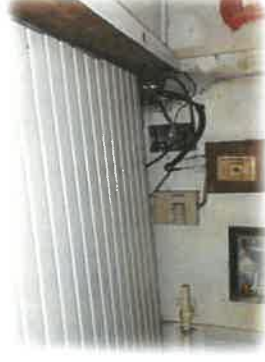
L'absence de système de collecte et d'évacuation des eaux pluviales génère des eaux stagnantes, des odeurs et une prolifération de nuisibles.

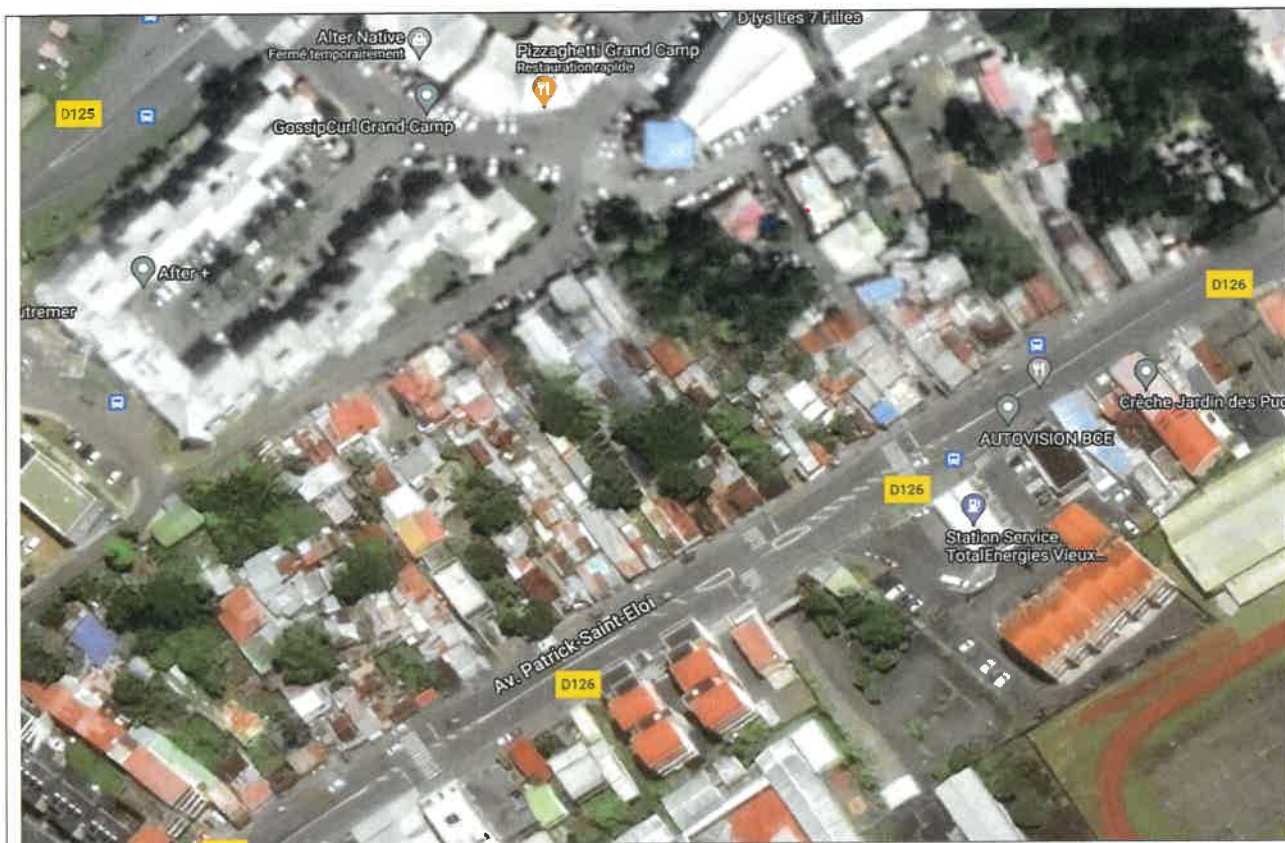
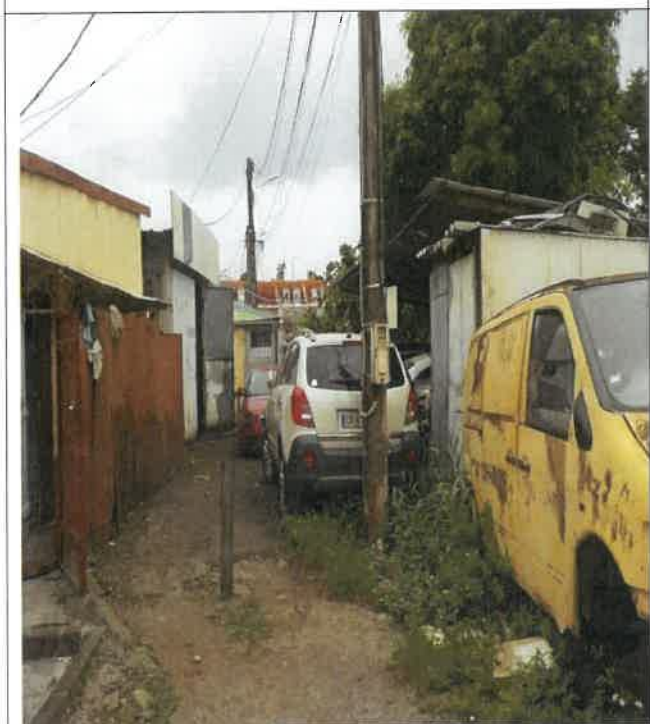
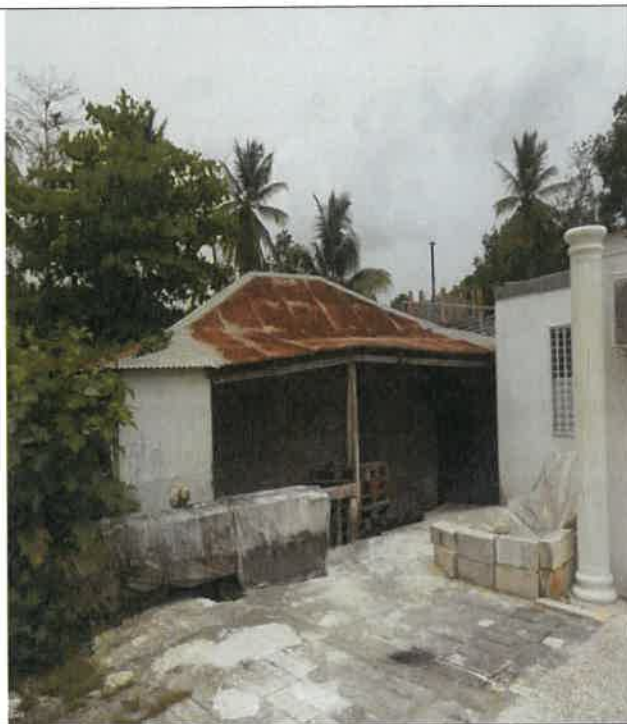
## REPORTAGES PHOTOS DU SECTEUR

- Voiries étroites,
- Problème de desserte des constructions par des voies carrossables,
- Problème de circulation,
- Difficulté pour la collecte des ordures ménagères,
- Difficulté de l'accès des véhicules de secours (SAMU, pompiers, ambulances, ...),
- Problème de réseaux (eau potable, eaux usées, eaux pluviales).

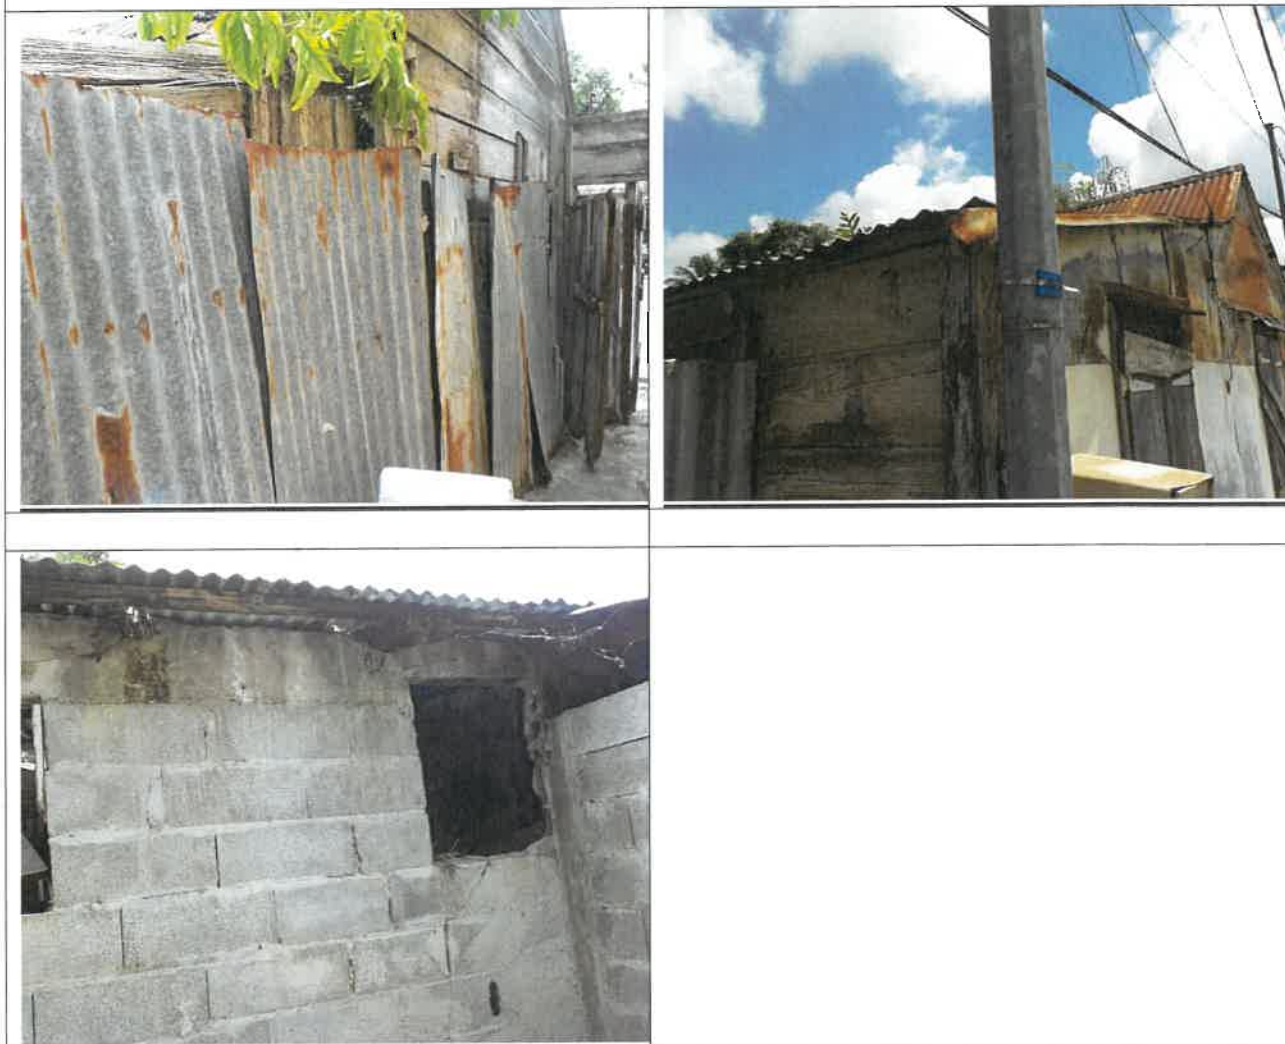
### Structure du bâti

| CONSTATS | CAUSES | RISQUES SANITAIRES |
|---|---|---|
| <b>Mauvais état général des bâtis</b> | Non-respect des règles de l'art | Dégradation et chute des matériaux entraînant chocs, fractures, etc... |
| <b>Précarité des gros œuvres, des ossatures et des couvertures</b> | Non-respect des règles de l'art | Dégradation et chute des matériaux entraînant chocs, fractures, etc... |
| <b>Instabilité des structures porteuses</b> | Non-respect des règles de l'art | Effondrement de la structure entraînant chocs, fractures, etc... |

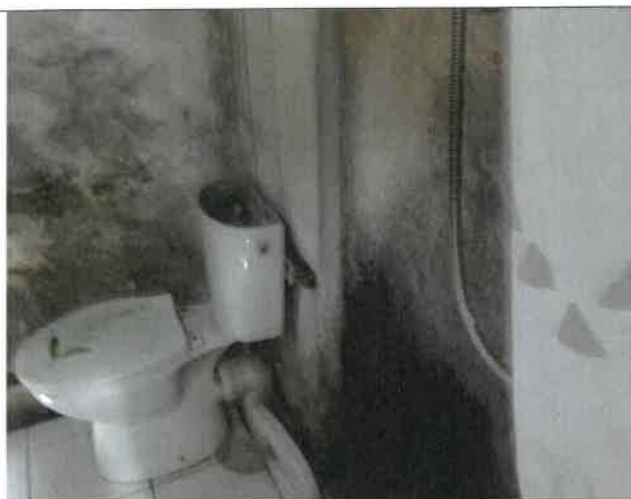
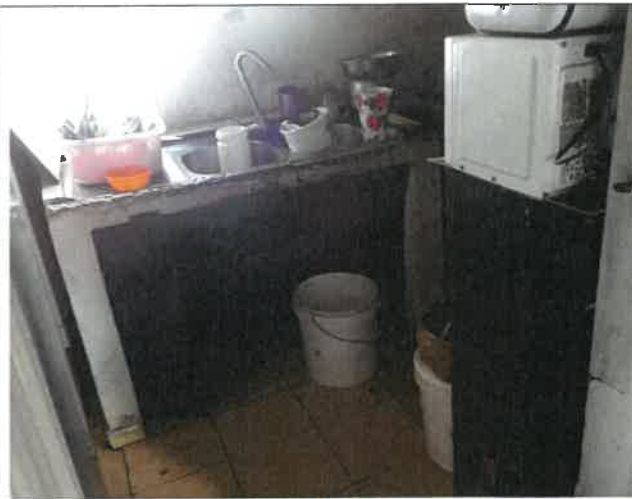
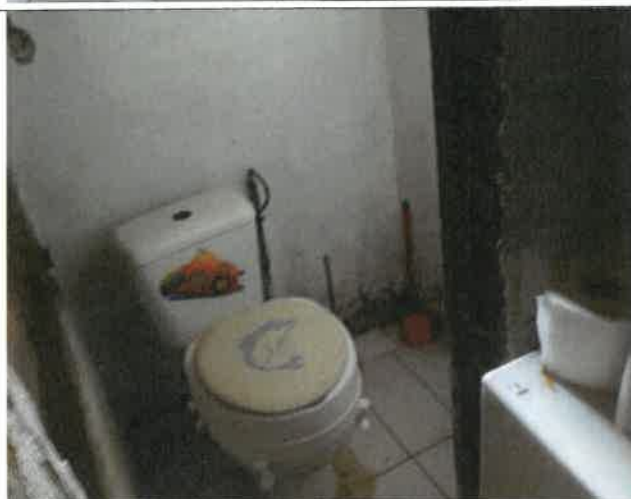
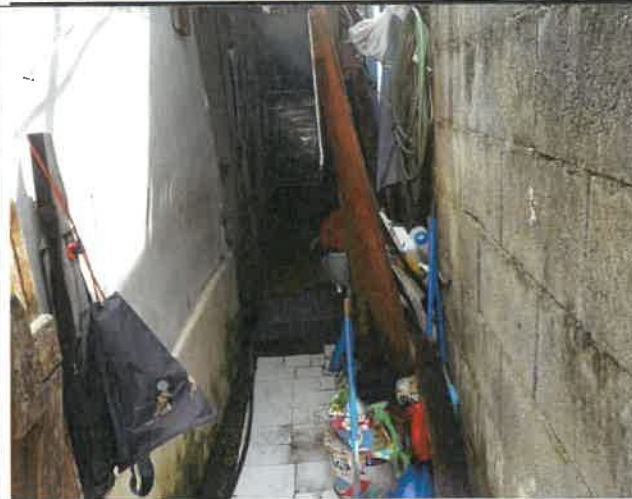
## Equipements sanitaires et accès à l'eau potable

Une majorité des habitations du périmètre sont alimentées en eau potable par le réseau de distribution public. Mais certaines ne disposent d'aucun raccordement en eau et il a été constaté de nombreux stockages d'eau dans des récipients ouverts pouvant générer notamment une prolifération de moustiques vecteurs de maladie telle que la dengue.

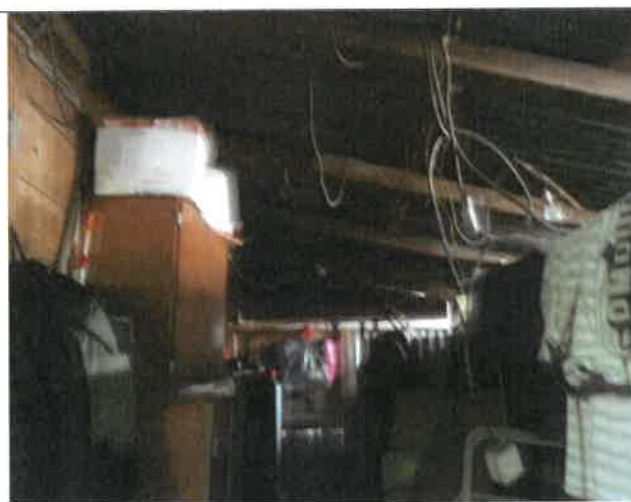
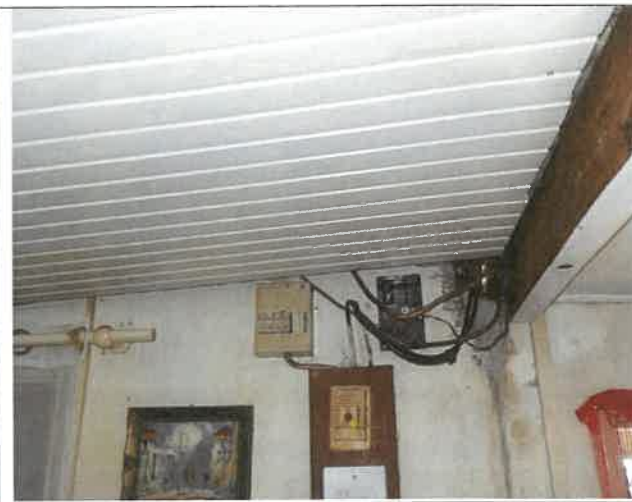
## Réseau électrique

Toutes les maisons ne sont pas alimentées par un réseau électrique de qualité. Des installations électriques sont créées de manière anarchique et totalement informelle. Certains raccordements au réseau électrique sont d'ailleurs des piquages informels.

L'absence ou l'état des installations électriques de ces constructions ne permet pas d'éclairer dans des conditions satisfaisantes les logements. La survenue d'incendie et d'électrocution est un risque à prendre en compte.

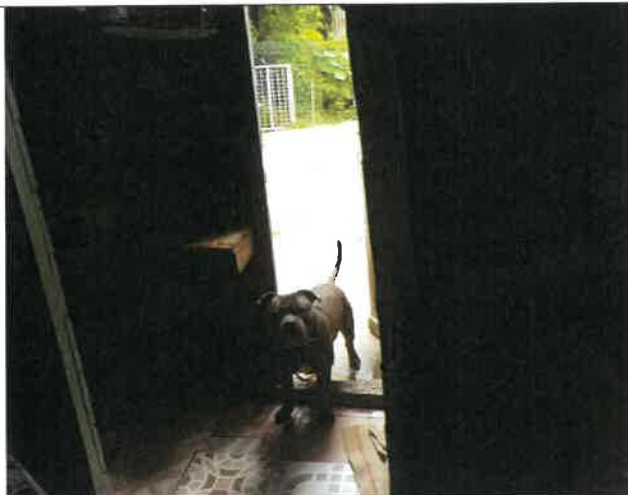
### Présence d'animaux

| CONSTATS | CAUSES | RISQUES SANITAIRES |
|---|---|---|
| <b>Locaux à l'abandon et qui se couvrent de végétation, générant des lieux de développement et de repli d'animaux potentiellement vecteurs de maladies (insectes, chauves-souris, rongeurs, etc.),</b> | Défaut d'entretien | Prolifération de nuisibles pouvant engendrer des pathologies notamment infectieuses ou parasitaires |
