**Objet :** Opération de résorption de l'habitat insalubre du secteur de  
Vieux Bourg Les Abymes.

## **Rapport des visites portant déclaration d'un périmètre insalubre d'habitat informel hétérogène en application de l'article 9 de la loi 2011-725 du 23 juin 2011 du secteur de Vieux-Bourg aux Abymes**

Dates des visites : du 8 au 24 novembre 2022, le 12 décembre 2022 et du 23 mai au 7 juin 2023

Motif de la visite : Enquêtes d'insalubrité

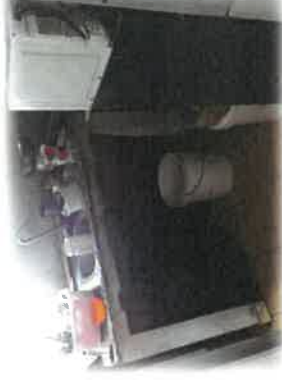
Une majorité des habitations du périmètre sont alimentées en eau potable par le réseau de distribution public. Mais certaines ne disposent d'aucun raccordement en eau et il a été constaté de nombreux stockages d'eau dans des récipients ouverts pouvant générer notamment une prolifération de moustiques vecteurs de maladie telle que la dengue.

Certains logements sont dépourvus de sanitaires et pour la grande majorité, il est à noter l'absence partielle d'équipements conformes pour l'évacuation des eaux usées.

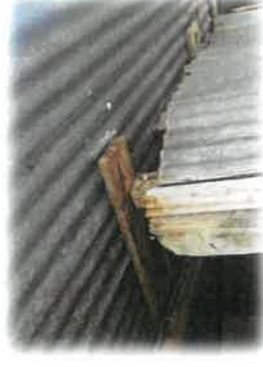
Le risque de propagation d'incendie est réel et pourrait être favorisé du fait de la qualité des matériaux et l'organisation intérieure des logements.

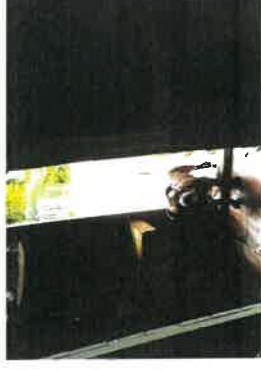
Certaines constructions souffrent de la présence d'animaux nuisibles, parfois compte tenu de la défaillance des infrastructures sanitaires ou de réseaux conformes : rats, termites et moustiques.

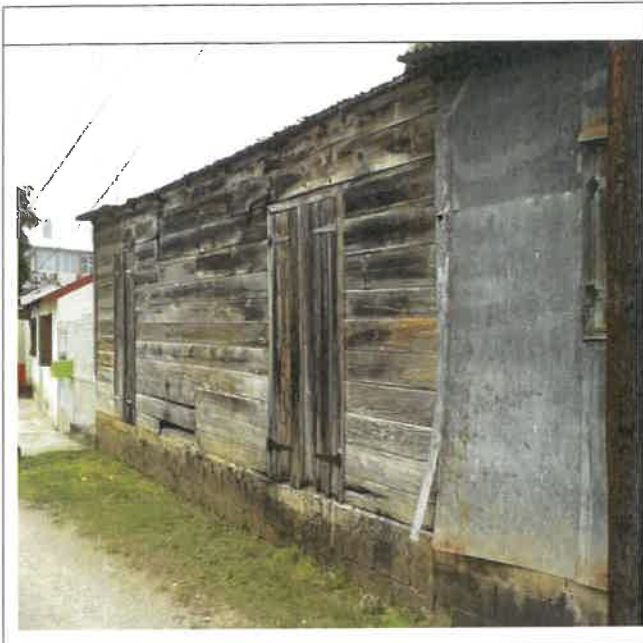
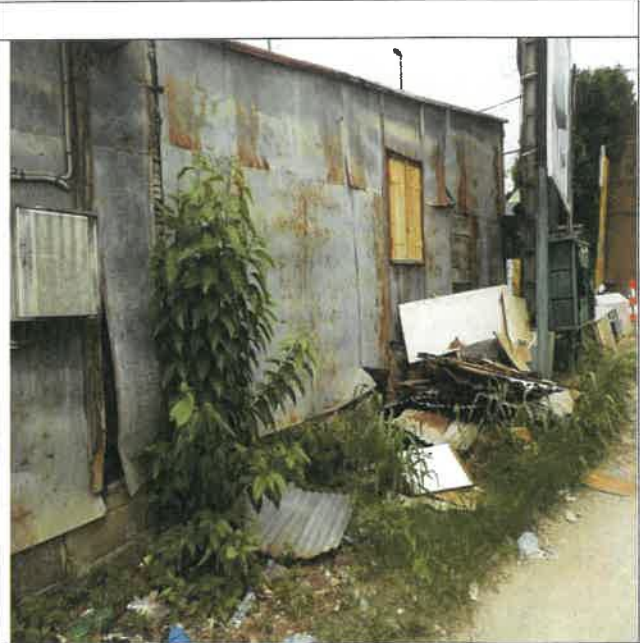
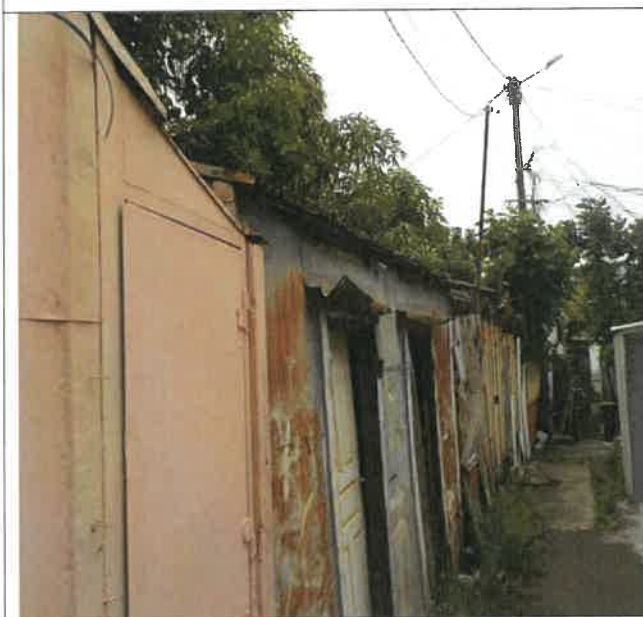
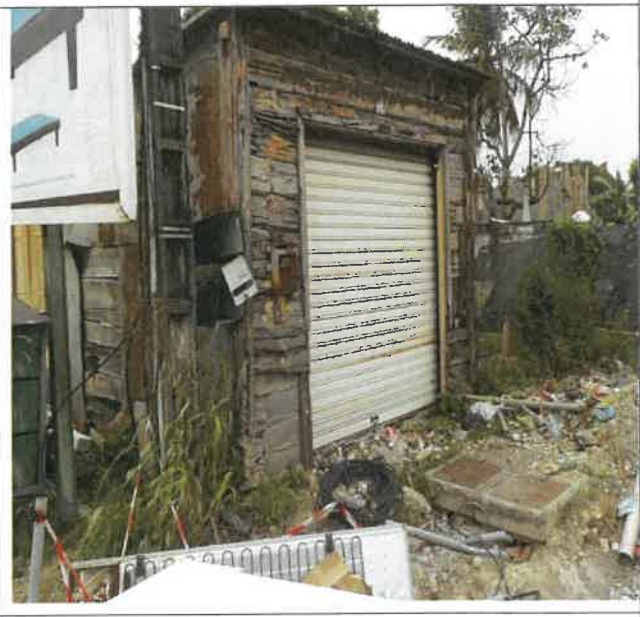
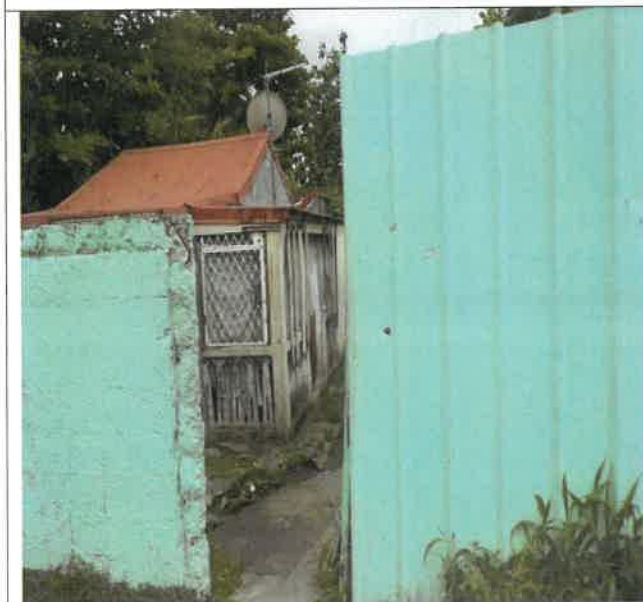
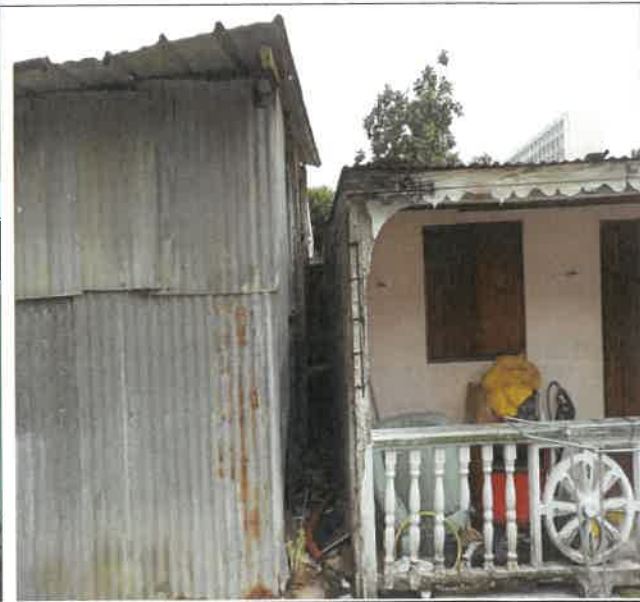
- Voiries étroites,
- Problème de desserte des constructions par des voies carrossables,
- Problème de circulation,
- Difficulté pour la collecte des ordures ménagères,
- Difficulté de l'accès des véhicules de secours (SAMU, pompiers, ambulances, ...),
- Problème de réseaux (eau potable, eaux usées, eaux pluviales).
